# VILLA THIENE TUTELA E VALORIZZAZIONE

# Memoria del restauro 1998 - 2018

di Marcella Gabbiani

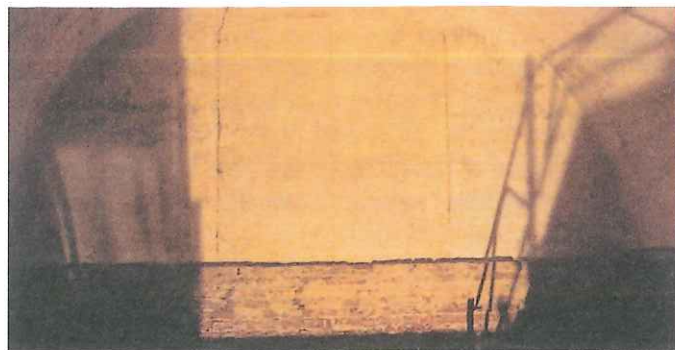
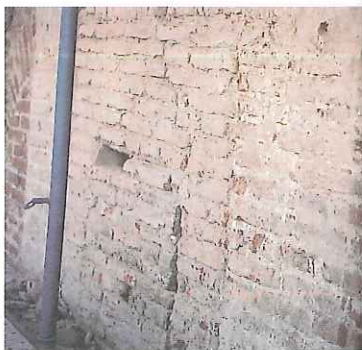
Permangono anche le tracce di due finestre (24-25) aperte in tempi successivi all'intervento palladiano, che sono risultate coerenti ad un solaio il quale, per un certo periodo, aveva suddiviso in due parti lo spazio dell'androne provvisto di volta a botte. Tale solaio dovrebbe essere stato posto, nel XIX secolo, ad un livello un po' più basso di quello del primo piano dell'attuale

23. Architrave (particolare)  
24-25. Traccia di una finestra, prospetto nord

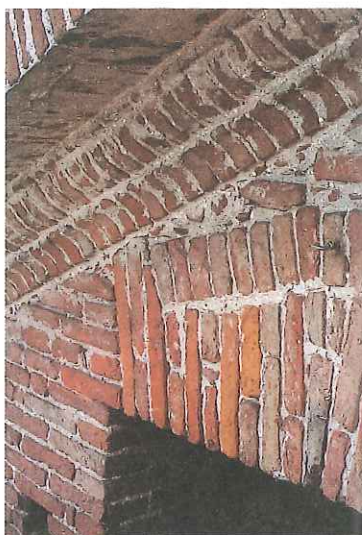
23

Nella foto si notano infatti alcuni laterizi di grande dimensione, utilizzati per la realizzazione delle piattabande delle finestrelle rettangolari del sottotetto (23). Altri laterizi, di dimensione ancora maggiore, sono presenti nella tessitura muraria del timpano e si presume quindi che si tratti di elementi appartenenti ad un imprecisato edificio ancora precedente (23).

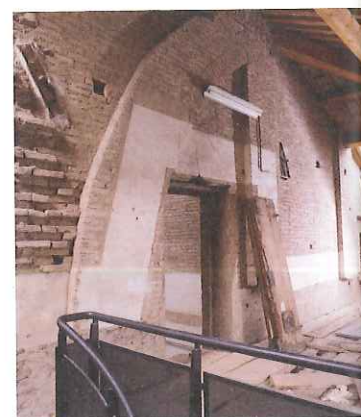
33

Non si può concludere la descrizione di questa parte dell'alzato, senza citare i resti dell'arcone e le ammorsature murarie, che sono ben visibili nella parte alta (attuale sottotetto) del muro interno sud, quali evidenti vigorosi resti della porzione palladiana, arcone che è disposto perpendicolarmente all'alzato qui descritto (33).

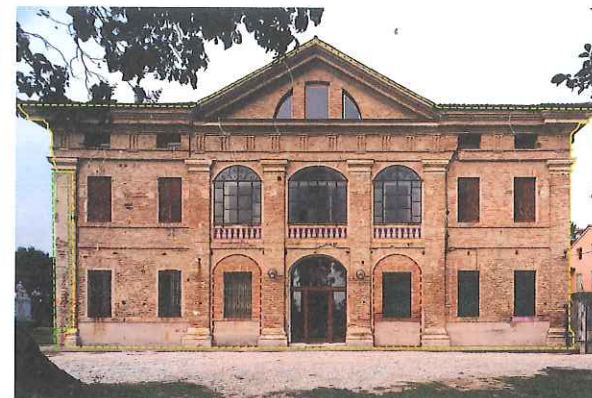
35

Anche nella muratura dell'opera attribuita al Muttoni, risultano ampiamente reimpiegati laterizi di recupero, sia provenienti dalle parti perdute dell'edificio palladiano, sia anche addirittura dal preesistente edificio quattrocentesco (35).

35. Rilievo critico del prospetto sud  
36,37. Foto dei davanzali di recupero

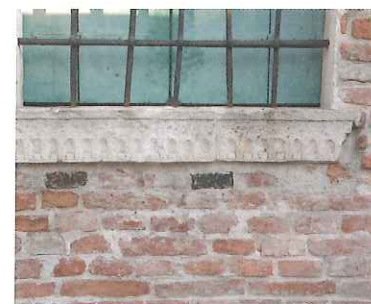
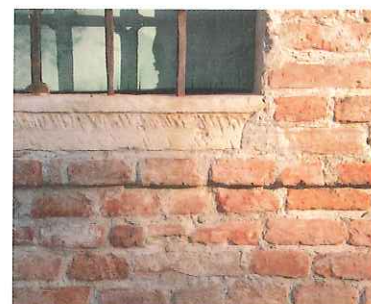
Vi risultano anche riutilizzati alcuni elementi lapidei architettonicamente connotati, provenienti dai resti dell'edificio palladiano, integrati con porzioni realizzate nel XVIII secolo, (paraste, capitelli, basamenti, cornicioni) elementi quest'ultimi, che furono eseguiti riprendendo le forme degli originali palladiani, pur se lavorati in maniera più sommaria (36-37).

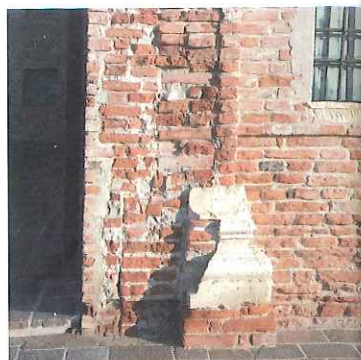
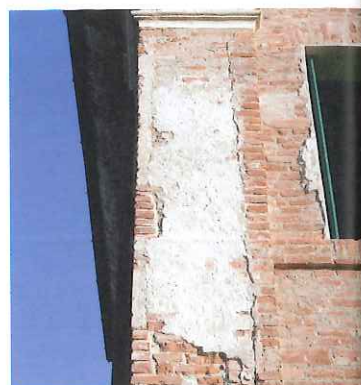
verso sud, hanno rimesso in luce una stratigrafia, nella quale compaiono le murature di tutte le principali fasi costruttive riconosciute: dell'edificio quattrocentesco, di quello palladiano e di quello di Muttoni, murature, in questo punto, tutte accostate e sovrapposte l'una all'altra (38-39).

38-39. Foto dell'angolo sud-ovest  
40-41. Frammento di un fregio parietale quattrocentesco

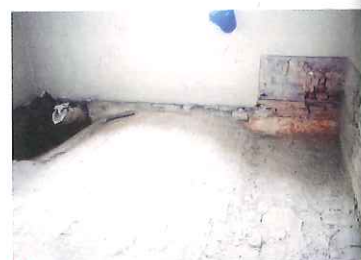
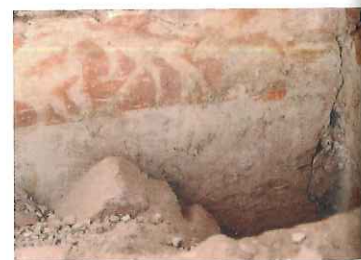
La conferma dell'altezza si è ottenuta anche grazie al ritrovamento, avvenuto sulla faccia interna dello stesso muro, del frammento di un fregio parietale quattrocentesco, occultato dal materiale di riempimento delle piccole volte palladiane, che coprono i vani corrispondenti al piano terreno (40-41).

Il lacerto, altrimenti destinato a essere ricoperto dai lavori per ricavare gli uffici comunali, e quindi perduto per sempre, è stato strappato ed è oggi conservato all'interno della Villa.

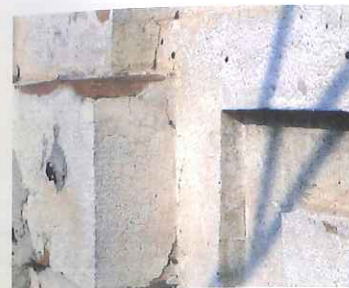
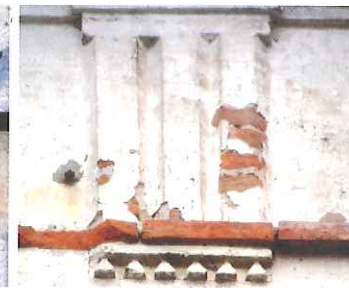
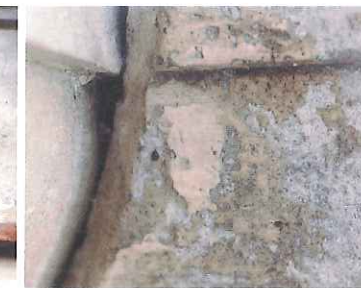
42-43-44. Intonaci Palladiani  
45. Schizzo muttoniano sulla muratura  
Alla pagina successiva:  
46. Volta palladiana

Di notevole interesse storico e tecnico, su questo stesso alzato, è la permanenza di un'ampia campitura di intonaco a marmorino o a stucco, che ricopre ancora finemente le modanature palladiane in cotto e che apparentemente rivestiva anche quelle lapidee, probabilmente allo scopo di conferire al cotto e alla pietra un'uniforme immagine di marmorea levigatezza (42-43-44).

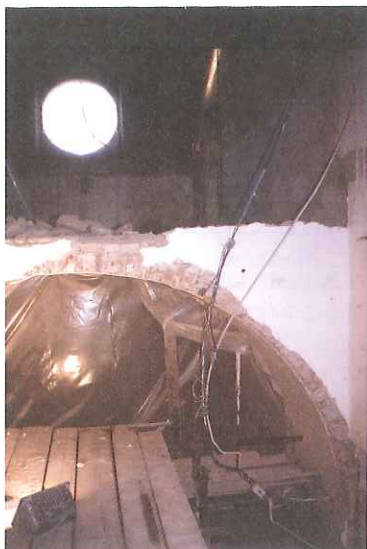
46

Nell'occasione del restauro è stato eseguito il completamento del vano palladiano con volta a botte, che funge attualmente d'accesso al Municipio (46).

Tale completamento è stato reso possibile anche dal riconoscimento della permanenza di ampie stesure dell'intonaco parietale originario. Le lacune di questa stesura, sono state integrate senza ricorrere a differenziazioni di livello della superficie, in quanto il colore stesso delle parti originali, assai variamente e irreversibilmente modificato dal tempo e dall'uso, pone di per sé in evidenza le integrazioni operate.

Queste sono state eseguite con l'applicazione di un intonaco di finitura di colore il più possibile vicino a quello originale meglio conservato sul sito, che si trova tuttora applicato sulla parte superstite della volta a botte.

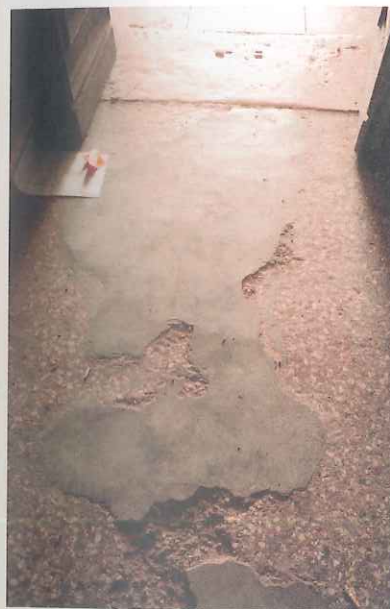
48. Pavimento del Piano Terreno. Prima del restauro

Il progetto ha consentito di valorizzare gli elementi originari e di conseguenza, anche il pavimento è stato restaurato e integrato nel contorno, attraverso il completamento della campitura del pavimento nuovo, del vano ora riunito.
